# Protocol voertuiginspectie

Versie 04 - 2017

# 1. SCHADEPROTOCOL

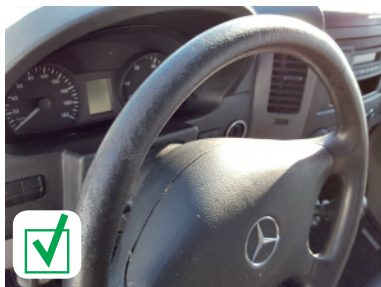
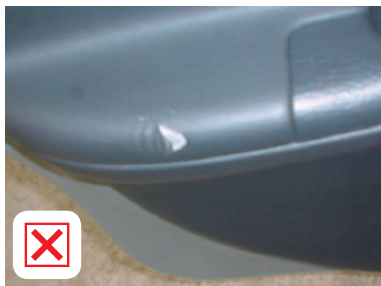
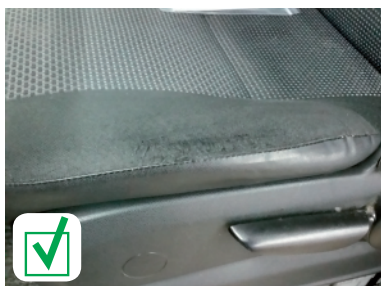
### 1.1.1 DASHBORD / DEURPANELEN / INSTRUMENTEN

- ✓ Lichte oppervlakkige schade aan kunststof, tellerklokken of displays
- ✓ Lichte slijtage aan bekleding of stuurwiel
- ✓ Gaten in interieurdelen, welke niet zichtbaar zijn doordat bijvoorbeeld carkit gemonteerd blijft

- ✗ Scheuren / gaten / diepe krassen / vervorming in kunststof, tellerklokken, displays, stuurwiel of bekleding

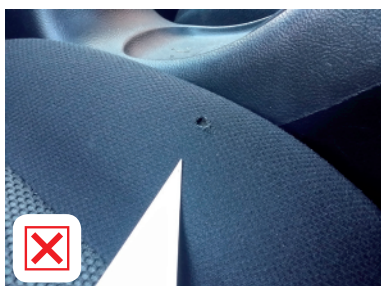
### 1.1.2 STOELN

- ✓ Vlekken die verwijderbaar zijn middels regulier schoonmaakmiddel en een doek
- ✓ Lichte slijtplekken of vervorming door in- en uitstappen (geen scheuren)
- ✓ Lichte beschadigingen aan achterzijde van de stoel

- ✗ Vlekken die niet verwijderbaar zijn middels regulier schoonmaakmiddel en een doek, maar waar professionele reinigingsapparatuur voor nodig is
- ✗ Scheuren of losse naden in de stoelbekleding
- ✗ Brandgat(en) in de bekleding

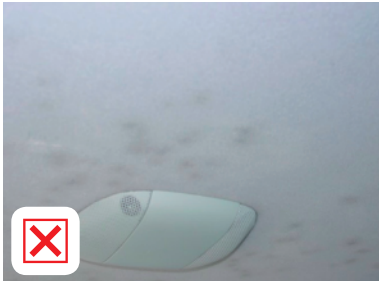
### 1.1.3 HEMELBEKLEDING

- ✓ Vlekken die verwijderbaar zijn middels regulier schoonmaakmiddel en een doek
- ✓ Slijtageplekken of krassen als gevolg van normaal gebruik, waarbij het materiaal niet gescheurd is

- ✗ Vlekken die niet verwijderbaar zijn middels regulier schoonmaakmiddel en een doek, maar waar professionele reinigingsapparatuur voor nodig is
- ✗ Brandplekken, (brand)gaten en scheuren
- ✗ Hemelbekleding vervuild door nicotineaanslag
- ✗ Niet-herstelbare vervorming

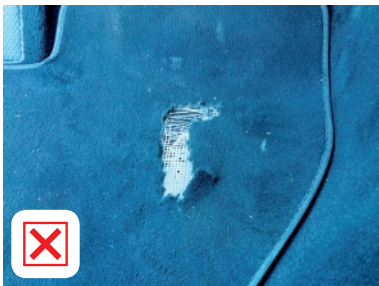
### 1.1.4 VLOERBEKLEDING

- ✓ Vlekken die verwijderbaar zijn middels regulier schoonmaakmiddel en een doek
- ✓ Slijtageplekken, waarbij het materiaal niet gescheurd is

- ✗ Vlekken die niet verwijderbaar zijn middels regulier schoonmaakmiddel en een doek, maar waar professionele reinigingsapparatuur voor nodig is
- ✗ Brandplekken, (brand)gaten en scheuren

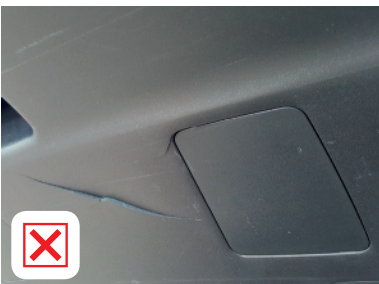
### 1.1.5 LAADRUIMTE

- ✓ Lichte schaafschade in laadruimte / laadvloer

- ✗ Gaten en/of scheuren in de laadruimte / laadvloer
- ✗ Diepe krassen
- ✗ Afgebroken onderdelen

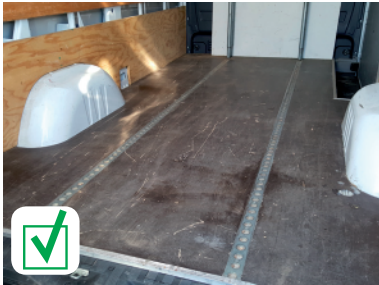
- Krassen of slijtage in laadruimte / dorpels / laadvloer
- Deukjes in de wielkuipen of scheidingswanden
- Verf en algemene vervuiling door bedrijfsmatig gebruik, mits slechts aanwezig op de laadvloer, niet op zijpanelen en bovenkant bumper
- Later gemonteerde onderdelen zoals bedrijfswageninrichting, zolang deze deskundig zijn ingebouwd en voldoen aan de regelgeving die voor het voertuig geldt

- Vlekken die niet verwijderbaar zijn middels regulier schoonmaakmiddel en een doek, maar waar professionele reinigingsapparatuur voor nodig is
- Brandplekken, (brand)gaten en scheuren
- Hemelbekleding vervuild door nicotineaanslag
- Niet-herstelbare vervorming(en)

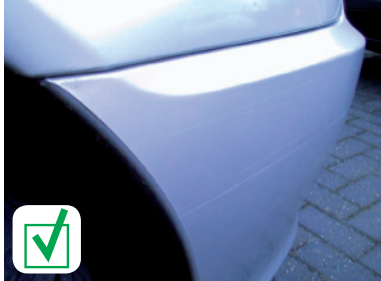
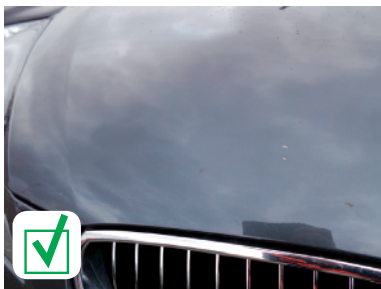
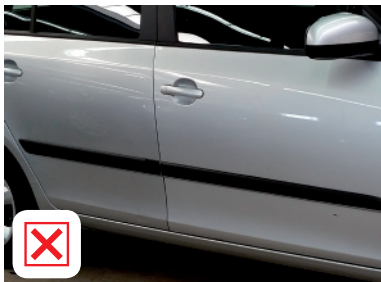
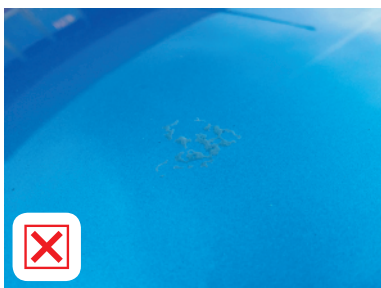
### 1.2.1 LAK BESCHADIGINGEN

- Krassen / poetskrassen / wasstraatkrassen die niet door de lak heen zijn
- Steenslag als deze minder dan 25% van het carrosserieonderdeel bedraagt
- Steenslag mag licht ingeroest zijn
- Structuurverschil door eerdere reparaties van het lakwerk die vakkundig en netjes zijn uitgevoerd
- Krassen aan de onderzijde van voorbumper / voorspoiler
- Egale verkleuring / doffe lak door weersinvloeden

- Alle krassen die door de lak heen zijn
- Lakonthechting
- Poetskrassen waarbij een plek dof gepoetst is
- Krassen in de vorm van schaafschade
- Steenslag als deze meer dan 25% van het carrosserieonderdeel bedraagt
- Steenslag met roest in de vorm van roestblaasjes
- Schuurplekken, krassen, kleurverschil, overmatig structuurverschil als gevolg van eerdere reparaties
- Vogelvuil
- Chemie inwerking / vliegroest

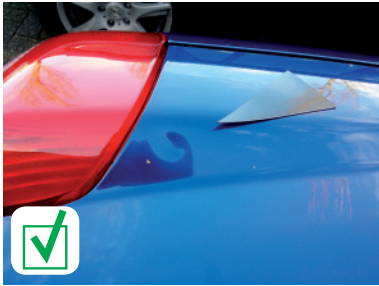
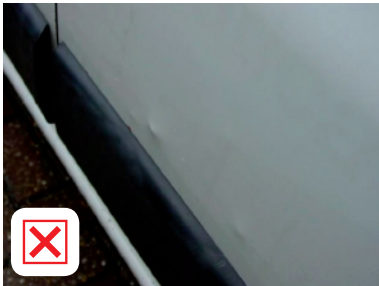
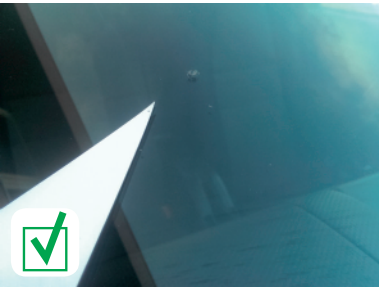
## 1.2.2 CARROSSERIE BESCHADIGINGEN (DEUKEN / ROEST / SLECHT EERDER HERSTEL)

- ✓ Maximaal 2 deukjes per deel, kleiner dan 2 centimeter in diameter
- ✓ Gedeukte kentekenplaat

- ✗ Meer dan 2 deukjes per deel óf deuken groter dan 2 centimeter in diameter
- ✗ Deuken van binnen naar buiten
- ✗ Gleedeuken (lange deuk zonder lakschade)
- ✗ Hagelschade
- ✗ Gaten, scheuren, breuken, vervorming of ontbreken van delen zoals bumper, spiegels en stootlijsten
- ✗ Roest of roestblaasjes
- ✗ Niet geheel strakke delen door eerder herstel

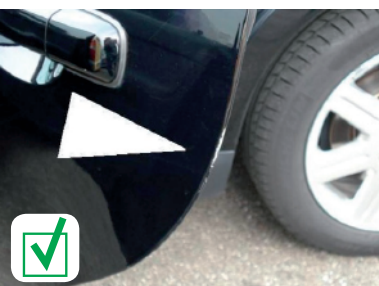
## 1.2.3 GLAS (RUITEN / LICHTUNITS / SPIEGELS)

- ✓ Steenslag
- ✓ Lichte oppervlakkige krassen
- ✓ Condens in lichtunit (=egale waas, geen druppelvorming)
- ✓ Doffe lichtunits
- ✓ Put of ster in voorruit

- ✗ Scheuren, barsten of koeienoog in voorruit
- ✗ Bij warmtewerende voorruit; zichtbaar aangetaste tussenlaag ten gevolge van schade
- ✗ Diepe krassen door niet tijdig vervangen ruitenwissers of door krabben ruiten
- ✗ Water of druppelvorming in lichtunit
- ✗ Verkleurd spiegelglas

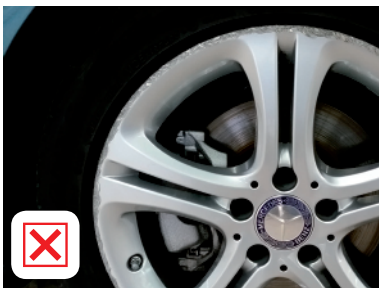
### 1.2.5 BANDEN / VELGEN

- Beschadiging aan de buitenste rand van de velg tot maximaal 10 centimeter
- Oxidatie als gevolg van producteigenschap
- Oppervlakkige beschadigingen aan wioldoppen
- Schaafschade aan banden mits canvas niet zichtbaar of gebroken is

- Beschadiging aan de velg van meer dan 10 centimeter
- Beschadiging tussen de buitenrand en het hart van de velg
- Vervorming of deuken in velgen
- Manco wioldop(pen)
- Diepe beschadigingen, barsten of happen uit wioldop
- Bult in band of schaafschade waarbij canvas zichtbaar is of gebroken is
- Extreem gecubte banden of slijtage tot canvas

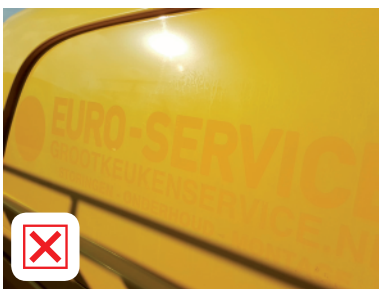
### 1.2.6 GEPLAKTE OF GESPOTEN RAMEN

- Lichte stickerresten of poetswerk na ontstickeren
- Geen krassen door de lak heen

- Krassen door de lak heen
- Kleurverschil
- Niet ontstickerd voertuig
- Gespoten reclame
