# Protocol voertuiginspectie

Versie 04 - 2017

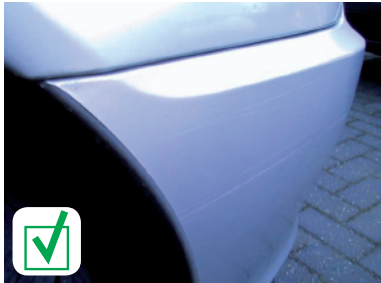
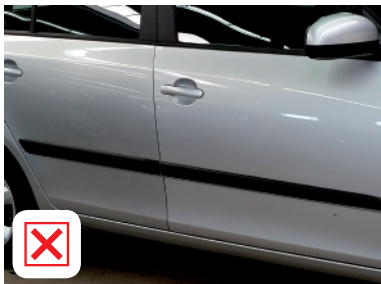
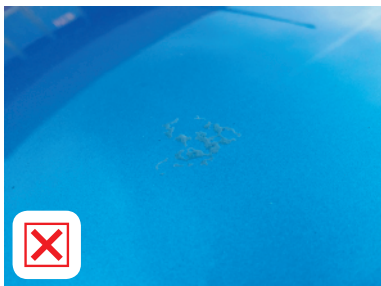
### 1.2.1 LAK BESCHADIGINGEN

- Krassen / poetskrassen / wasstraatkrassen die niet door de lak heen zijn
- Steenslag als deze minder dan 25% van het carrosserieonderdeel bedraagt
- Steenslag mag licht ingeroest zijn
- Structuurverschil door eerdere reparaties van het lakwerk die vakkundig en netjes zijn uitgevoerd
- Krassen aan de onderzijde van voorbumper / voorspoiler
- Egale verkleuring / doffe lak door weersinvloeden

- Alle krassen die door de lak heen zijn
- Lakonthechting
- Poetskrassen waarbij een plek dof gepoetst is
- Krassen in de vorm van schaafschade
- Steenslag als deze meer dan 25% van het carrosserieonderdeel bedraagt
- Steenslag met roest in de vorm van roestblaasjes
- Schuurplekken, krassen, kleurverschil, overmatig structuurverschil als gevolg van eerdere reparaties
- Vogelvuil
- Chemie inwerking / vliegroest

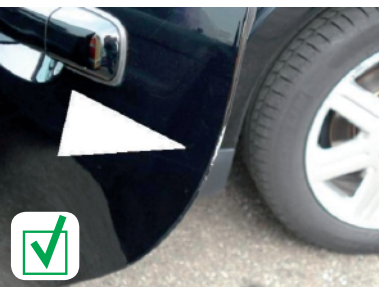
## 1.2.4 INSTAPLIJSTEN / INLAADLIJSTEN / PORTIERSPONNINGEN / PORTIERRANDEN

- Lichte krasschade als gevolg van instappen / inladen onder normaal gebruik
- Lichte lakschade op achterste portierrand
- Maximaal 2 deukjes van maximaal 2 cm doorsnee

- Beschadiging / lakbeschadiging, niet als gevolg van instappen / inladen door normaal gebruik
- Roestvorming op en rond de beschadiging
- Meer dan 2 deukjes / deuken van meer dan 2 cm doorsnee
